# イーデンフラッシュ(EDF)抗菌効果追跡実証試験結果

## 鹿児島県立霧島自然ふれあいセンター

拭き取り検査(スタンプ法)報告書

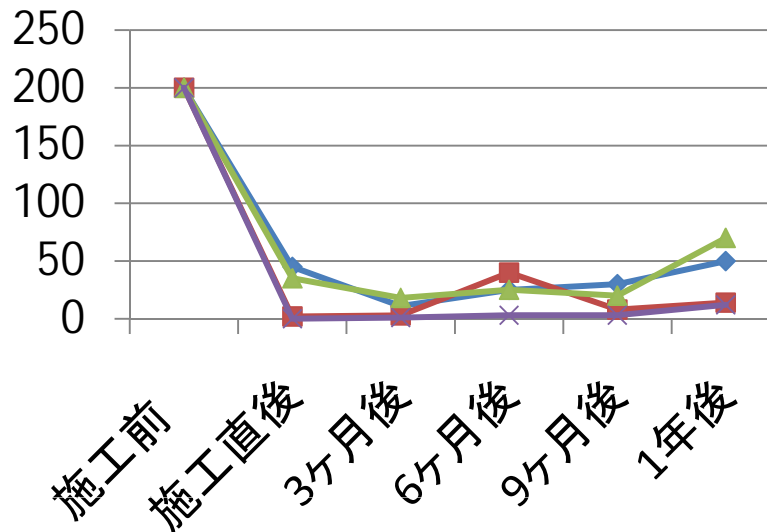
- ◆ A棟 左男子トイレ(床)
- A棟 左男子トイレ(壁)
- ▲ A棟 左女子トイレ(床)
- ✕ A棟 左女子トイレ(壁)

施工前の細菌数は200個を上限として表示しています。
